Alkon rakennuttama koulu saneerataan nykyaikaan

Julkaistu 22.03.2012. Toimittanut: Vesa Tompuri

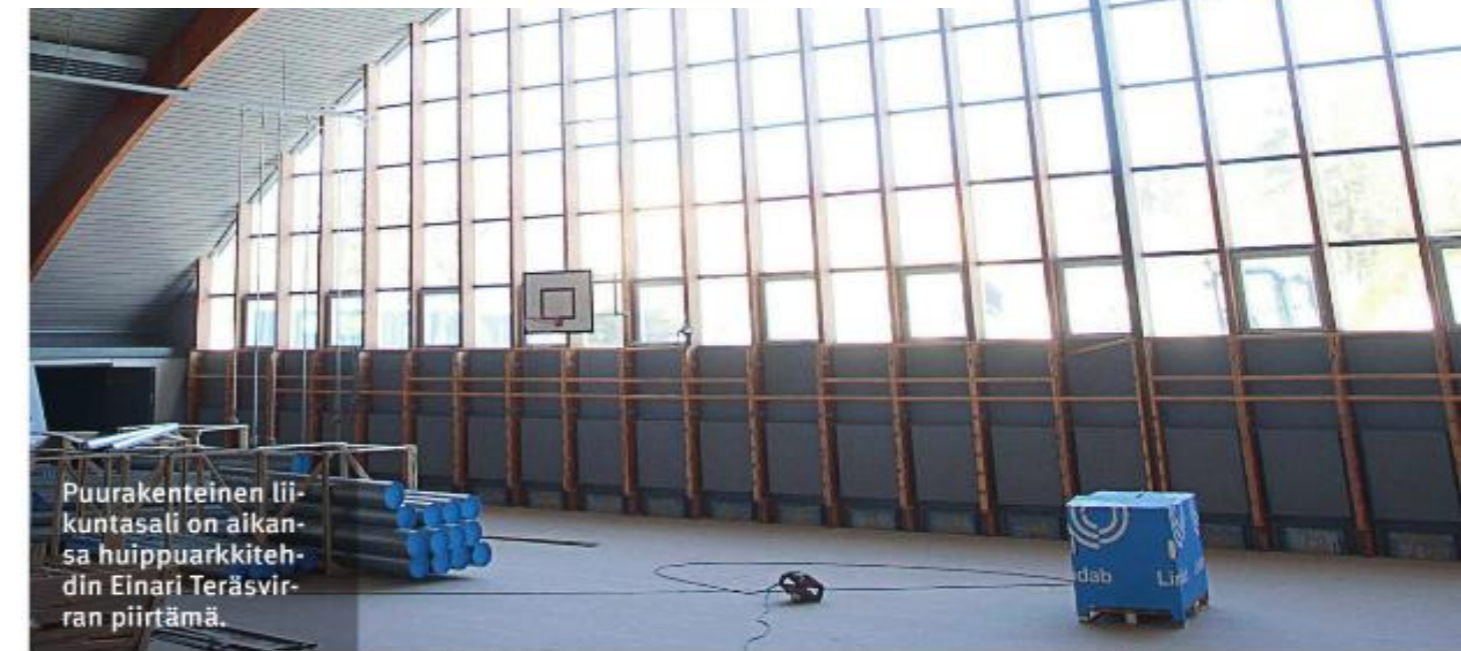
Puurakenteinen liikuntasali on aikansa huippuarkkitehdin Einari Teräsvirran piirtämä.

"Puurakenteinen Rajakaaren liikuntasali on sekä tyyllillisesti että rakenneteknisesti hieno. Sama arkkitehti on suunnitellut muitakin kaarihalleja, jollaiset muutoin ovat harvinaisia suomalaisessa rakentamisessa", korjaushankkeen pääsuunnittelija, arkkitehti **Tapani Mustonen** Arkkitehdit Mustonen Oy:stä sanoo.
